Etapp 1: 2015-2016

# Flottledsåterställning i Bureälven

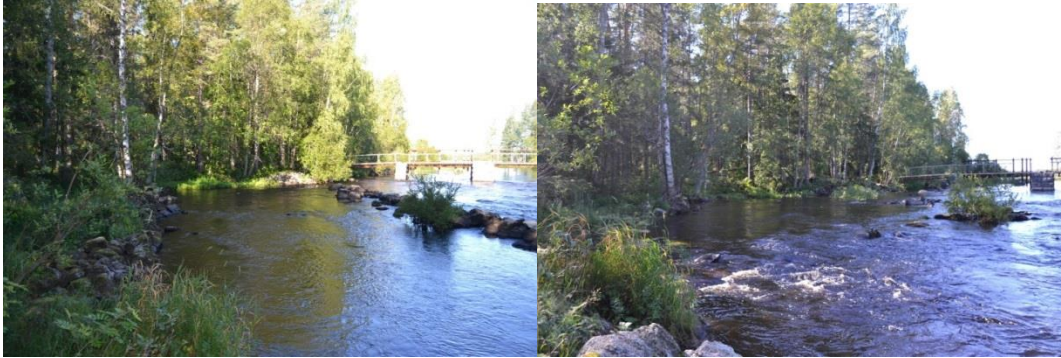
*Figur 3: Två stenkistor plockades bort. Lekområde skapades i anslutning till den nya fors-nacken. Uppväxtområde i strandsonen samt i sidofåran innanför brytaren tillgängliggjordes.*

Totalt återställdes 515 m strömsträckor med en total yta av cirka 14 000 kvadratmeter. Tre stenkistor revs och tre sidofåror öppnades (figur 3,4). Sten plockades från kanterna för att bredda vattendraget och skapa ett svämplan som kan nyttjas av små fisk vid olika vattenflöden.

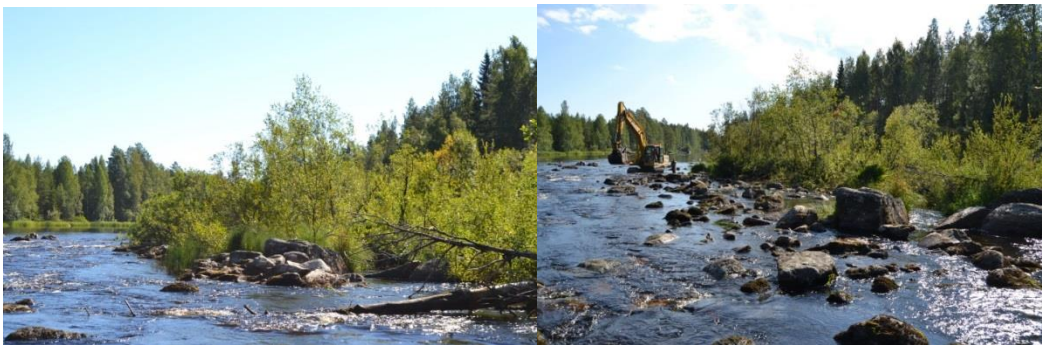
*Figur 4: En stenkista avtäcktes från vegetation och stenen placerades ut för att skapa ett grunt uppväxtområde. Strax uppströms detta område ligger det lek område som tidigare år varit mest nyttjat.*

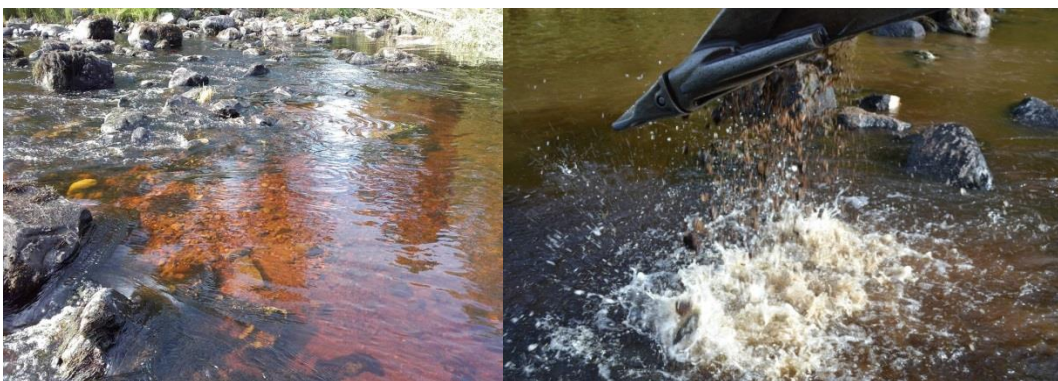
*Figur 5: Nya lekbottnar skapades bland annat i anslutning till forsackarna.*

I anslutning till strömsträckorna skapades nya lekytor för öring. Totalt skapades 19 nya lekytor för öring med en total area på ca 540 kvadratmeter. Lekgrus fanns begrävt bland annat under trösklarna i älven. Detta grus frigjordes då trösklarna togs bort och en mer naturlig forsacke skapades. Grus flyttades med grävmaskin från lugnområden till de nya lekytorna (figur 5).

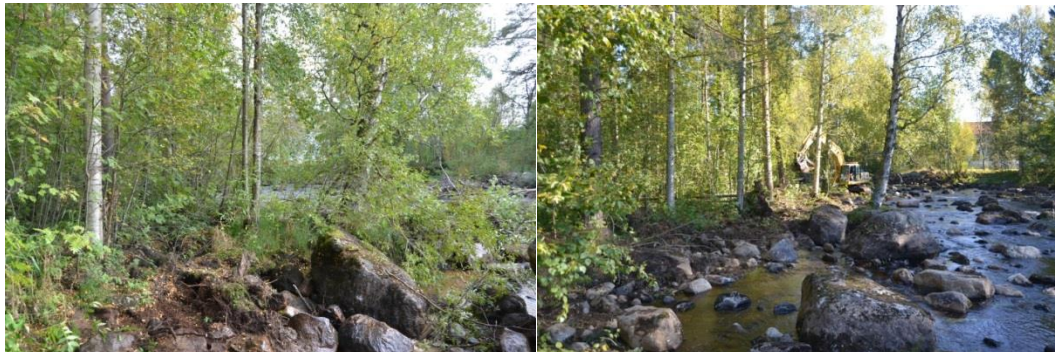
*Figur 6: Före och efterbild på en sträcka som breddats för att skapa bättre uppväxtområden för fisk vid olika vattenflöden.*

I anslutning till samtliga lekbottnar skapades uppväxtområden genom att plocka ut material från stranden och skapa grundområden och ett svämplan (figur 6). Strandso-

nen ska vara funktionell vid olika flöden och erbjuda skydd för småfisk även vid högflöden.

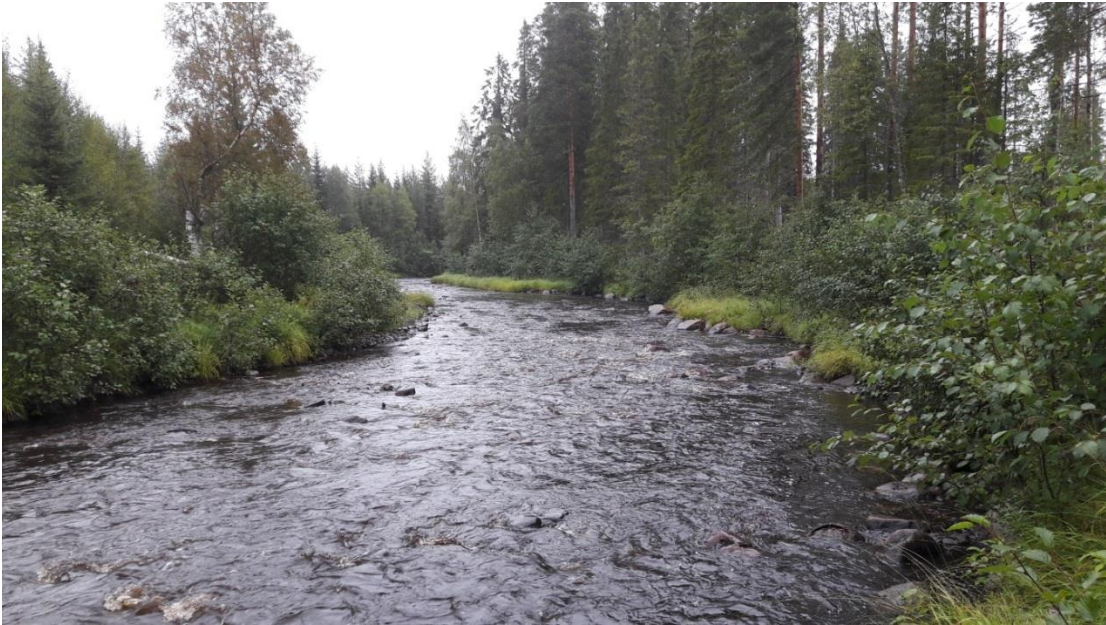
*Figur 8: Före restaurering ligger utrensade övervuxna stenar på högra sidan i bilden*

Den vattensatta ytan i området ökade med cirka 9 % efter åtgärden vilket motsvarar cirka 2210 m<sup>2</sup>. Den ökade ytan erhöles bland annat genom att vattendraget breddades och dämmande strukturer skapades i älven (figur 8, 9).

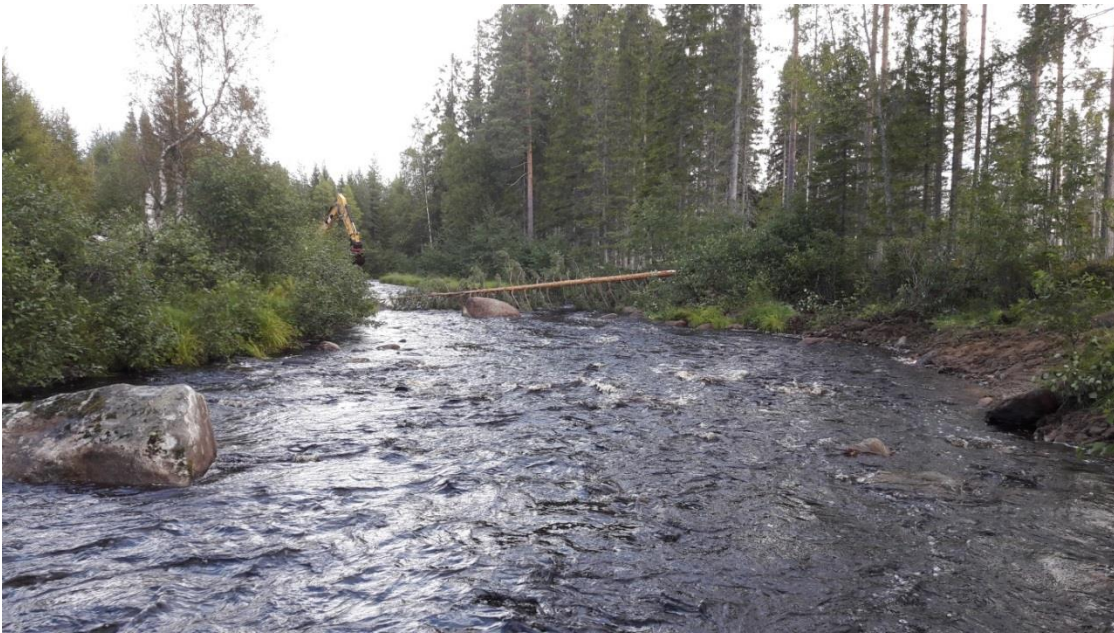
*Figur 9: Efter restaurering har sten plockats ut och material i älven omfördelats för att dämna och skapa en bredare älvsfåra med mer variation och större djup.*

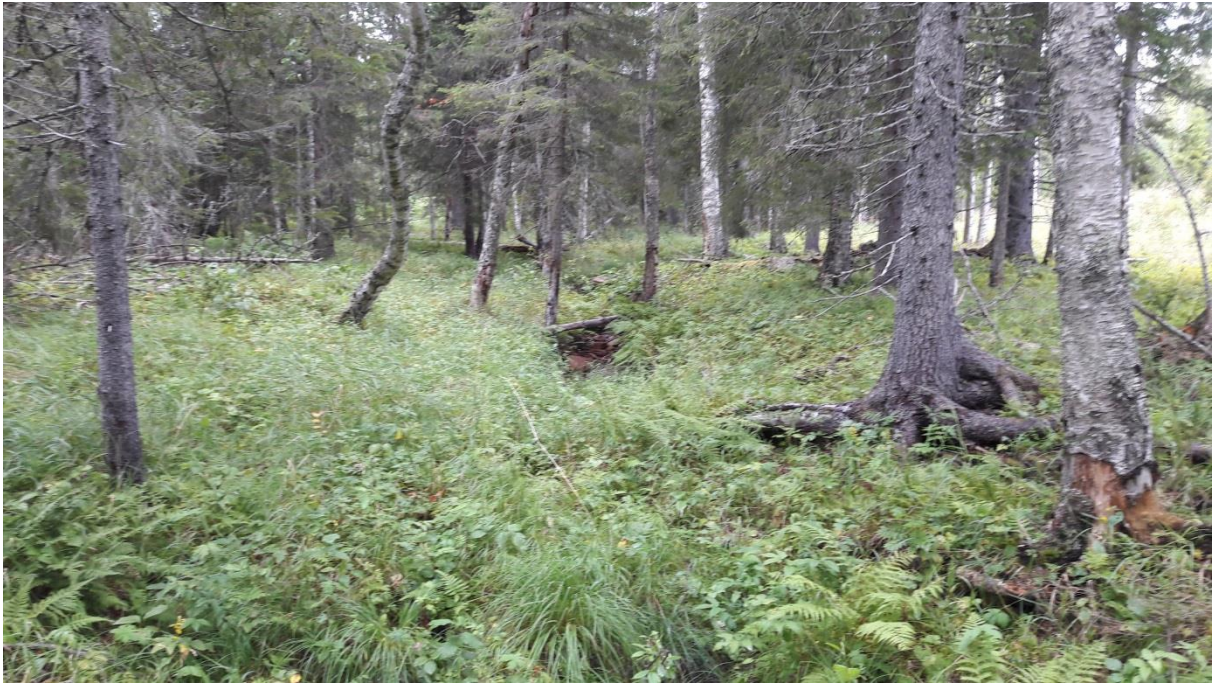
*Figur 10: En torr igenvuxen sidofåra innan restaurering.*

Ny vattensatt bottenyta tillgängliggjordes även genom att tre sidofårar öppnades. Dessa var helt eller delvis avstängda. Efter åtgärd är dessa strömsatta hela året och därmed bland annat potentiella lek- och uppväxtområden för fisk (figur 10, 11).

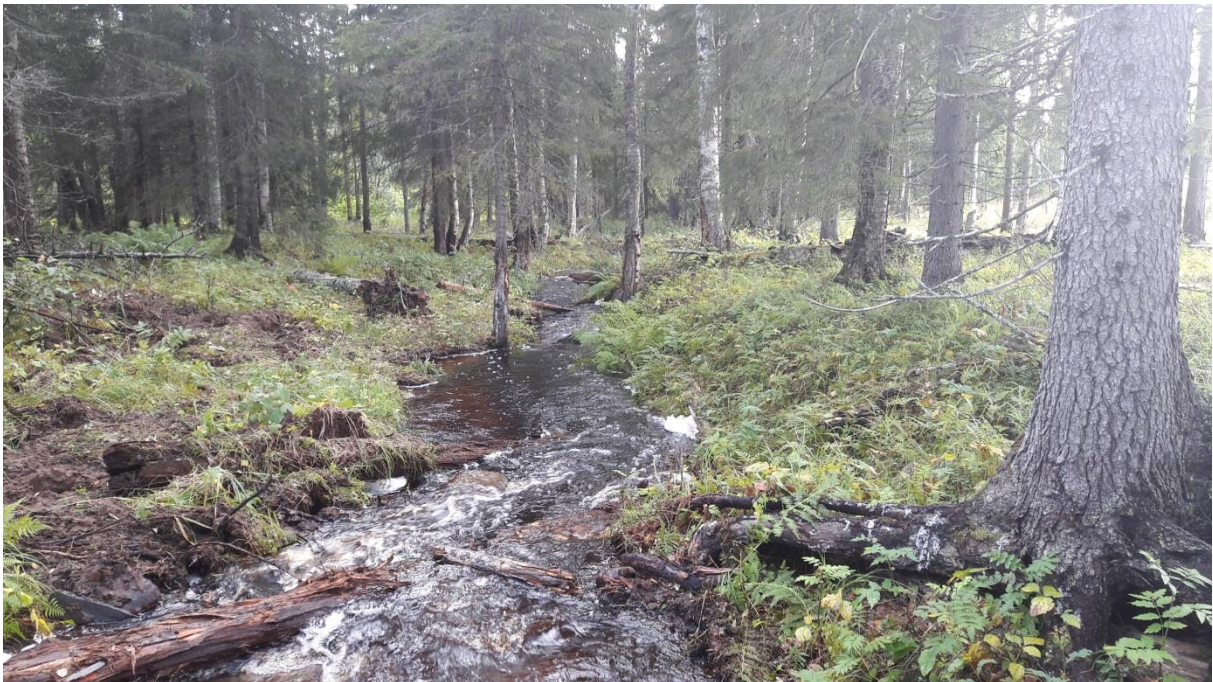
*Figur 11: Samma sidofåra som ovan efter restaurering.*

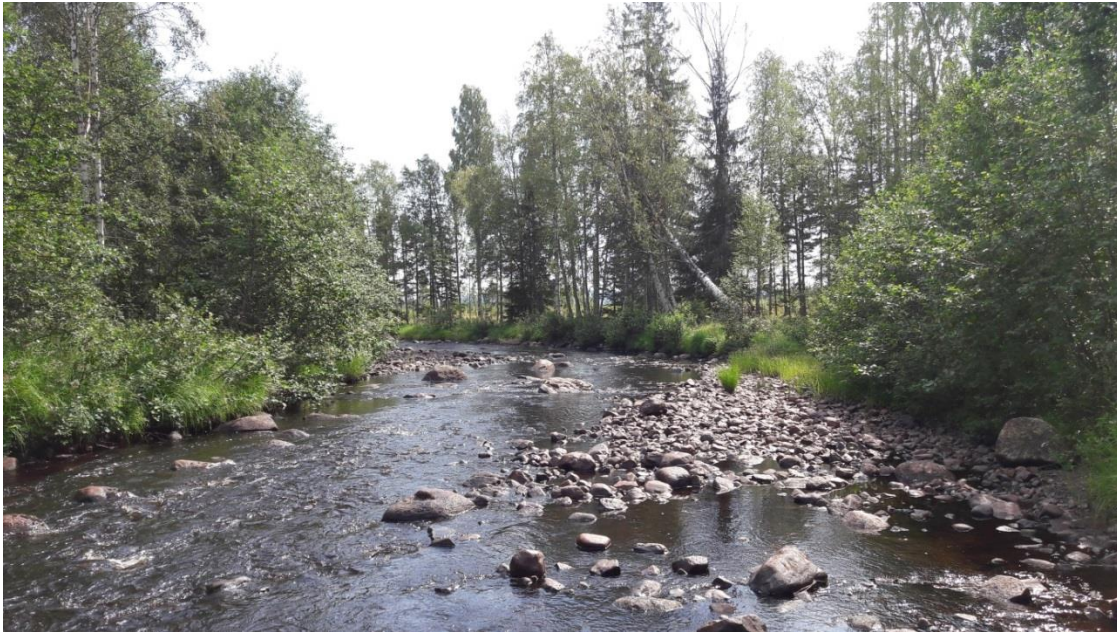
Innan restaurering var hela sträckan mycket grund med ett uppskattat maxdjup på ca 40 cm och ett medeldjup på ca 15 cm vid medelvattenföring. Under restaureringen skapades flera djupa höljor och sel genom att material i vattendraget omfördelades. Efter restaureringen uppskattas medeldjupet till ca 40 cm och maxdjupet till cirka 110 cm. Forsnackar förstärktes och djupområden grävdes ur (figur 12, 13). Detta frigjorde även lekgrus på flera platser.

*Figur 12: Före restaurering är älven grund och smal. Till vänster i bilden finns även en avstängd sidofåra.*

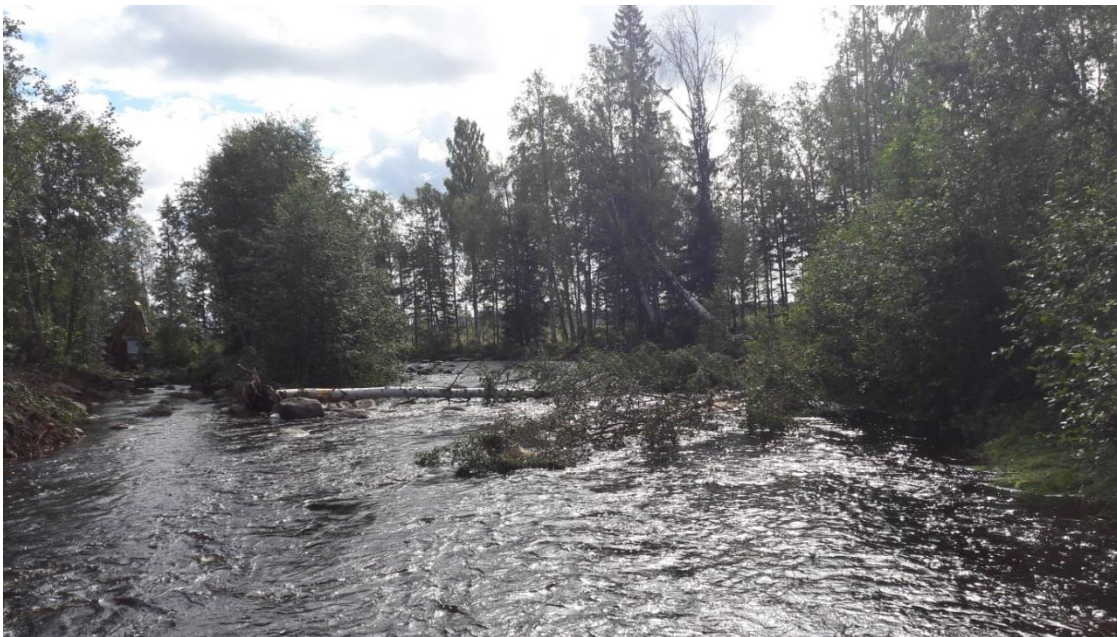
*Figur 13: Efter restaurering har dämmande strukturer och djup skapats. Detta har även ökat vattendragsbredden. Till vänster i bilden har även en avstängd sidofåra öppnats.*
