Etapp 1: 2015-2016

# Flottledsåterställning i Bureälven

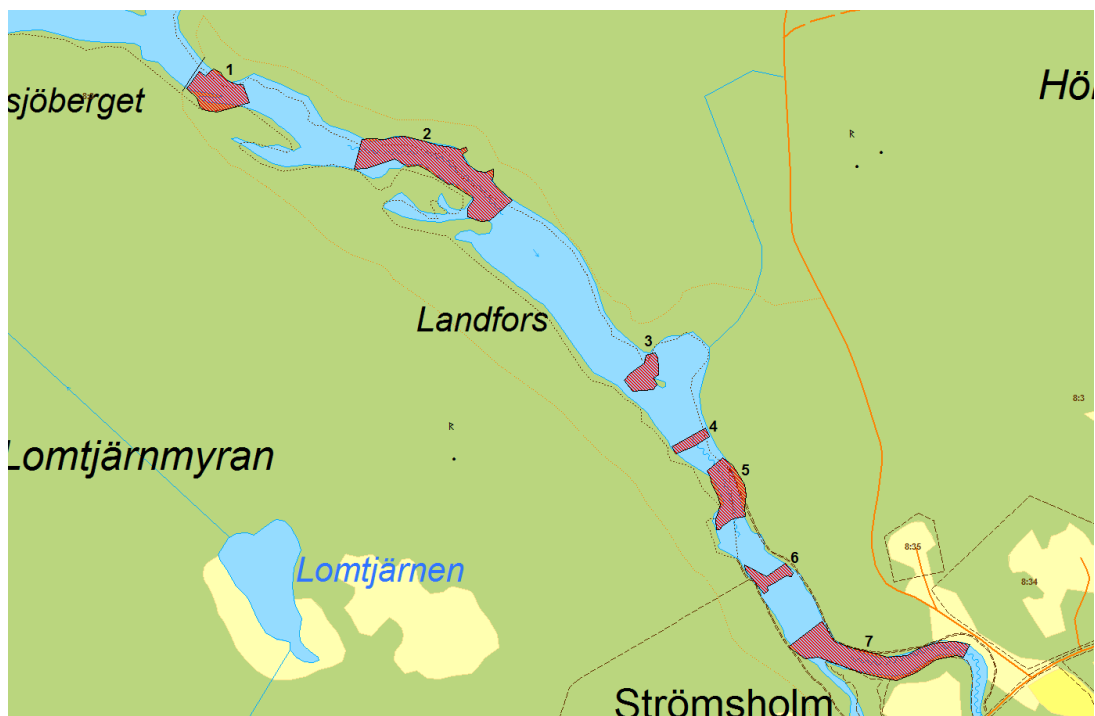
Figur 2: Ytor som flottledsåterställdes på sträckan Strömsholm-Bursjön under 2015.

Totalt återställdes 515 m strömsträckor med en total yta av cirka 14 000 kvadratmeter. Tre stenkistor revs och tre sidofåror öppnades (figur 3,4). Sten plockades från kanterna för att bredda vattendraget och skapa ett svämplan som kan nyttjas av små fisk vid olika vattenflöden.

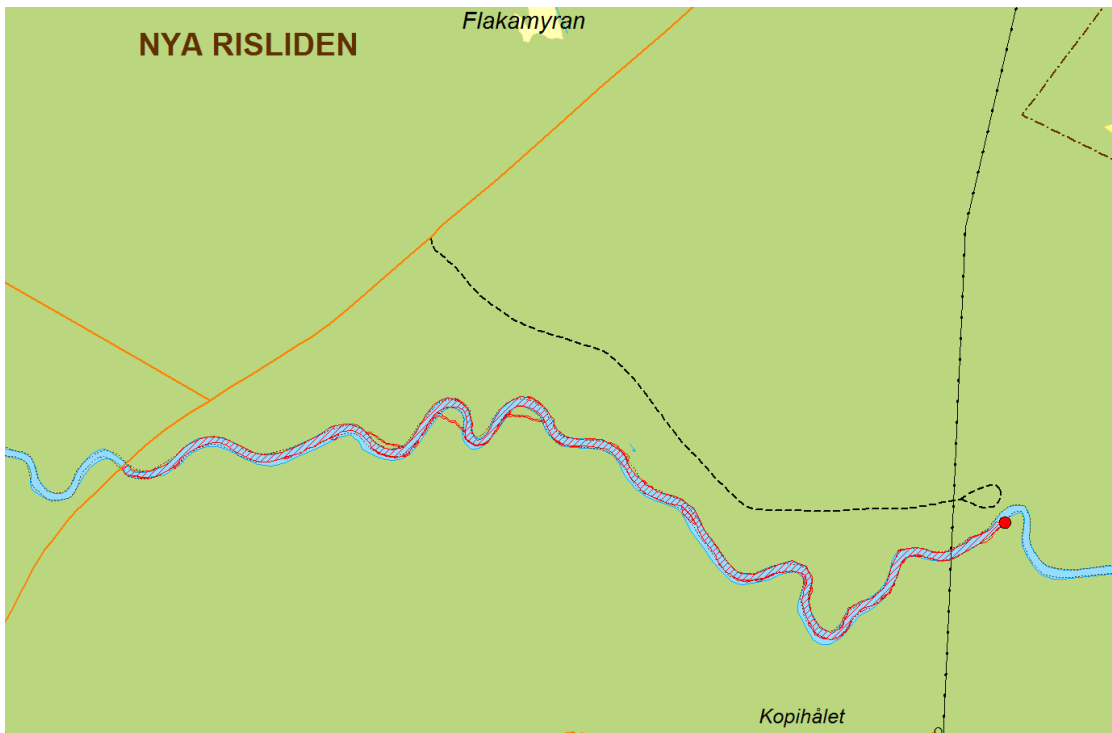
Arbetet utfördes under augusti och september 2016. Arbetsledningen utfördes av personal från Skellefteå kommun och en 24 ton grävmaskin nyttjades. Totalt återställdes cirka 2000 m sammanhängande fors/ström vilket motsvarade en bottenyta på cirka 22 200 m<sup>2</sup> (figur 7).

Figur 7: Återställd sträcka uppströms Bjurbäck 2016 inklusive sidofåror

Den vattensatta ytan i området ökade med cirka 9 % efter åtgärden vilket motsvarar cirka 2210 m<sup>2</sup>. Den ökade ytan erhöles bland annat genom att vattendraget breddades och dämmande strukturer skapades i älven (figur 8, 9).
